Langbehn Recycling GmbH
Zum Grellberg 9
23689 Ratekau

P R Ü F B E R I C H T Nr.: 2409 114.2

Inhalt:	Deklaration mineralischer Ersatzbaustoffe gemäß Ersatzbaustoffverordnung (EBV)
Probenbezeichnung:	MP RC
Probenahmeort:	Zum Grellberg 9, 23689 Ratekau
Auftraggeber:	Langbehn Recycling GmbH Zum Grellberg 9 23689 Ratekau
Auftrag vom:	16.09.2024
Bewertung:	vgl. Seite 5

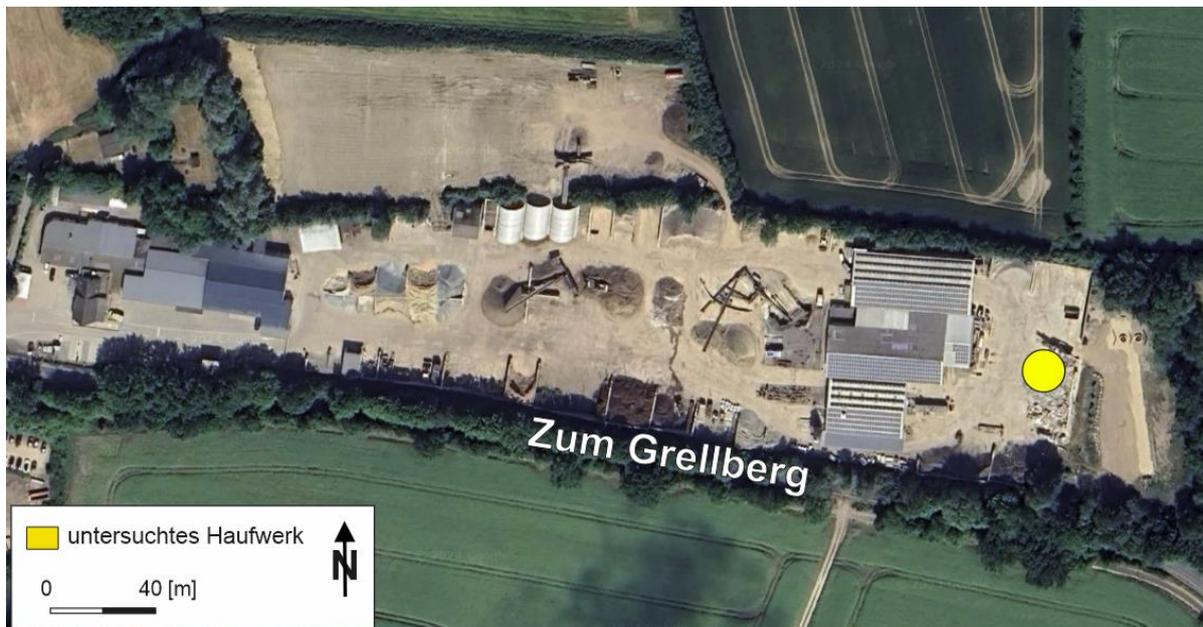
Abb. 1: Lage des untersuchten Haufwerkes im Luftbild (Quelle: Google Maps)

Das zu untersuchende Material stand auf dem Betriebsgelände der Langbehn Recycling GmbH, Zum Grellberg 9 in 23689 Pansdorf als Haufwerk (ca. 1.000 m³) zur Beprobung bereit (vgl. Abb. 1, Lage des untersuchten Haufwerkes). Das Material wurde gemäß der Richtlinie LAGA PN 98 für das Vorgehen bei physikalischen, chemischen und biologischen Untersuchungen im Zusammenhang mit der Verwertung/Beseitigung von Abfällen der Länderarbeitsgemeinschaft Abfall (LAGA) beprobt (vgl. Anlage 1, Probenahmeprotokoll). Die Mischprobe, die über das Haufwerk erstellt wurde, wurde als „MP RC“ bezeichnet.

Bei dem beprobten Material handelt es sich um Bauschuttresten in Form von Beton, Pflastersteine, Sand und untergeordnet Fliesen und Schotter.
